Bauliche Überflutungsvorsorge in der Busestraße

Im Bereich Busestraße / Crüsemannallee in Schwachhausen wurde ein lokaler Überflutungsschwerpunkt durch gezielte bauliche Maßnahmen entschärft. Die Neugestaltung verbessert den Abfluss bei Starkregen und schützt angrenzende Grundstücke vor Überflutung und ist ein wirksames Beispiel für bauliche Starkregenvorsorge im Bestand.

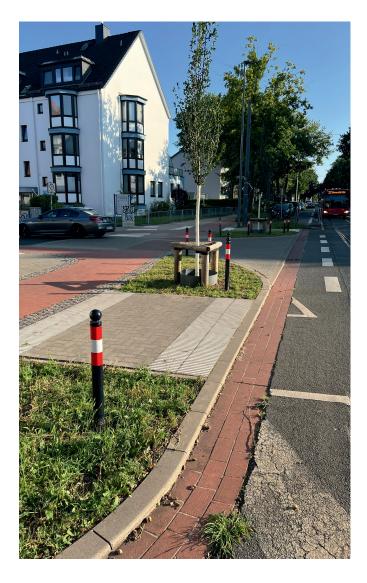
Zur Verbesserung der Entwässerung wurde die Einmündung der Crüsemannallee hochgepflastert. Der neu angelegte Radweg in Dachprofil dient als Barriere, die das Regenwasser zurückhält und den oberirdischen Zufluss in die Busestraße reduziert. Gleichzeitig wurden entlang beider Straßen zusätzliche Rostenkästen installiert, um den Abfluss in die Kanalisation zu verbessern. Die Maßnahme schafft darüber hinaus barrierefreie Übergänge und bietet Potenzial für Flächenentsiegelung und Begrünung zur weiteren Verbesserung des Mikroklimas.
